# Immobilien-Kurzbewertung

**Freistehendes Einfamilienhaus**  
**Musterstraße 1a in 34567 Musterhausen**

## **Muster- und Demonstrationsgutachten – keine tatsächliche Immobilienbewertung**

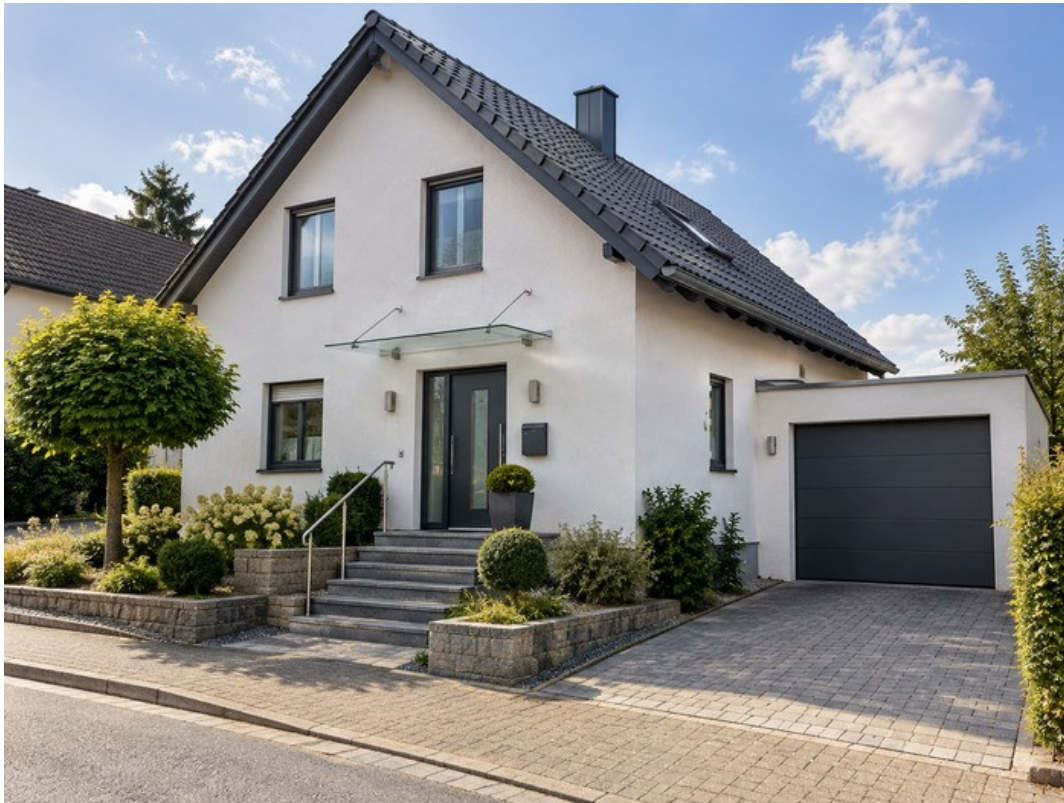
Bild 1 - Außenansicht, Ansicht Straßenseite, Garage

Baukörper ist kompakt, mit symmetrischer Giebelfront zur Straße und klar gegliederten Öffnungen. Ein eingestellter, transparenter Vordachabschluss am Haupteingang schützt die Podestzone. Die Erschließung erfolgt über eine mehrstufige Außentreppe mit seitlichen Blockstufenwangen und Metallhandläufen.

Die Straßen- und Gartenfassade sind mit wandbündig montierten Außenleuchten ausgestattet. Vor der Garage liegt eine gepflasterte Zufahrt bis zur öffentlichen Verkehrsfläche. Das Garagentor ist als Sektionaltor ausgebildet und wird mittig erschlossen. Die seitliche Nebentür auf Gartenseite ermöglicht den Zugang aus dem Außenbereich. Der Modernisierungsgrad ist überwiegend modernisiert; Bauteile wie Fensterelemente, Eingangsanlage, Außenleuchten, Schiebeelemente und Garagentor zeigen einen zeitgemäßen Zustand.

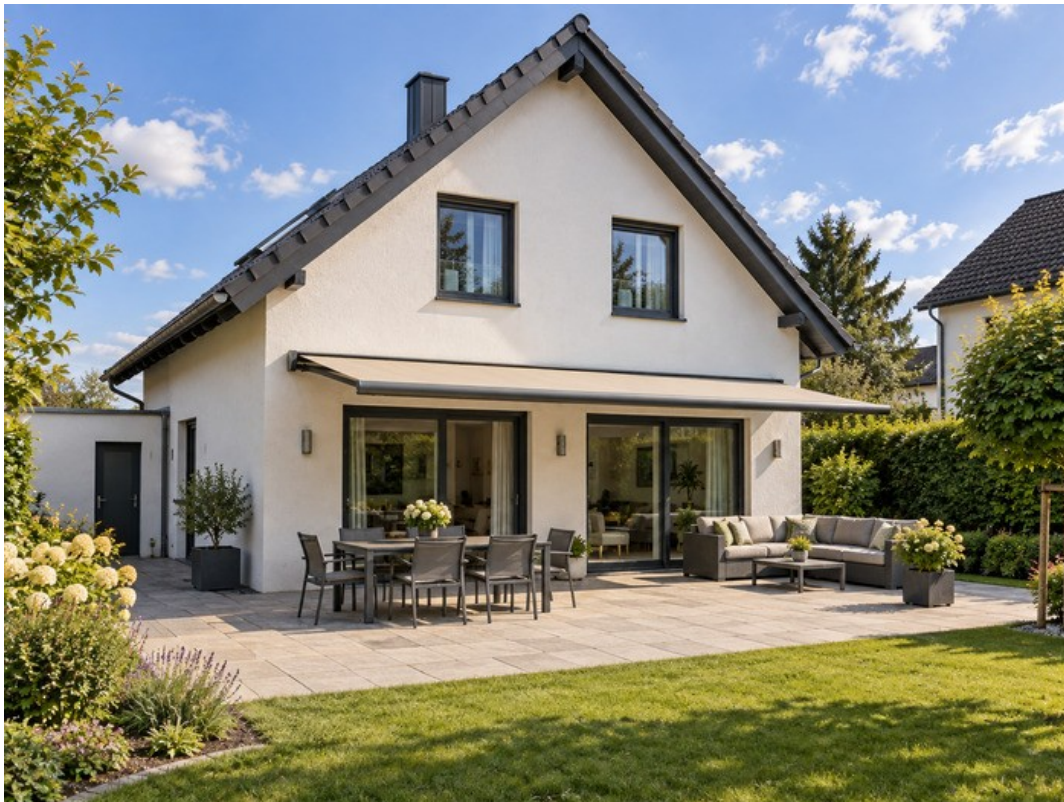
Bild 2 - Ansicht Garten, Terrasse, Markise

Die Gartenseite verfügt über eine durchgehende Terrassenmarkise über der gesamten Breite der bodentiefen Öffnungen. Die Terrassenfläche aus großformatigen Platten bildet einen ebenen Anschluss an den Innenraum. Giebelseiten zeigen im Obergeschoss reguläre Fensteröffnungen, Dachaufbauten wie Gauben sind nicht vorhanden. Insgesamt ergibt sich ein gepflegtes, konstruktiv schlüssiges Erscheinungsbild eines voll nutzbaren Wohnhauses aus dem Baujahr 1980 mit modernisierten Außenbauteilen und angebaute Garage von 1995.

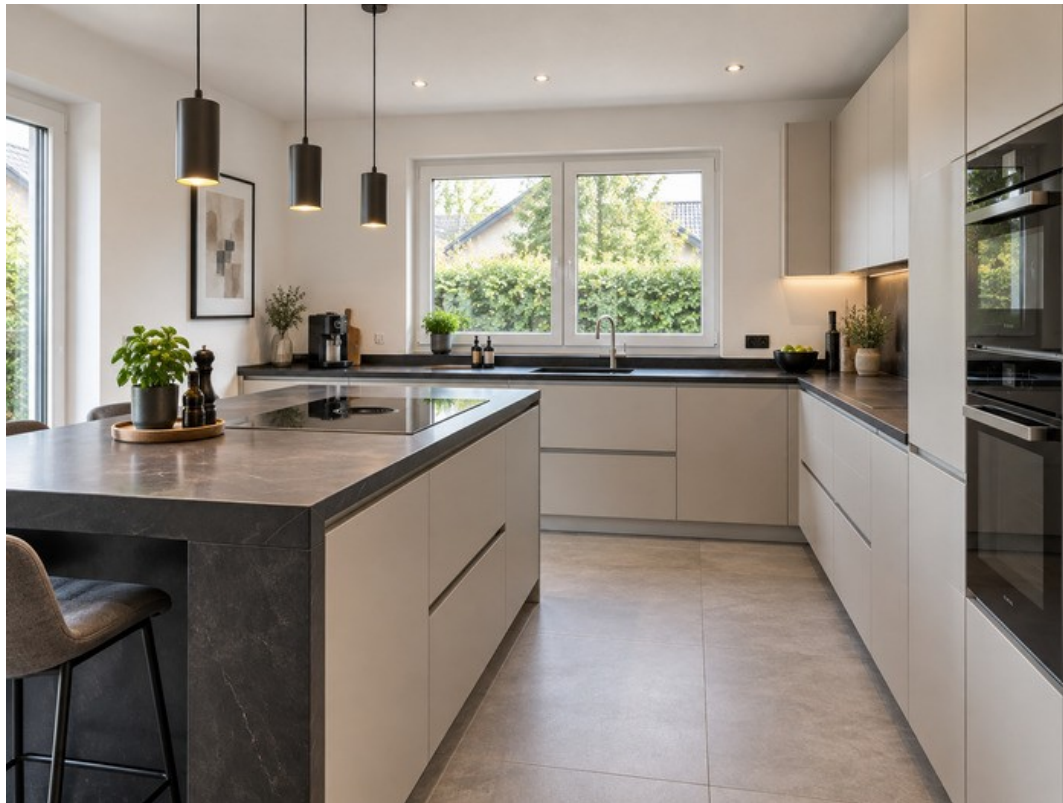
Bild 3 - Küche, Einbauküche, Kochinsel

Die Küche ist als Einbauküche in U-Form mit zusätzlicher Kochinsel ausgeführt. Fronten sind grifflos, die Arbeitsflächen bestehen aus dunklem, steinartig wirkendem Plattenmaterial. In der Insel ist ein Kochfeld integriert; über der Insel sind drei Pendelleuchten montiert. Entlang der Hochschrankzeile sind zwei eingebaute Backöfen/Geräte in ergonomischer Höhe sowie weitere Stauraumelemente angeordnet.

Unter- und Oberschränke schließen flächenbündig mit durchlaufenden Linien. Der Boden ist analog zur Diele mit großformatigen Fliesen belegt.

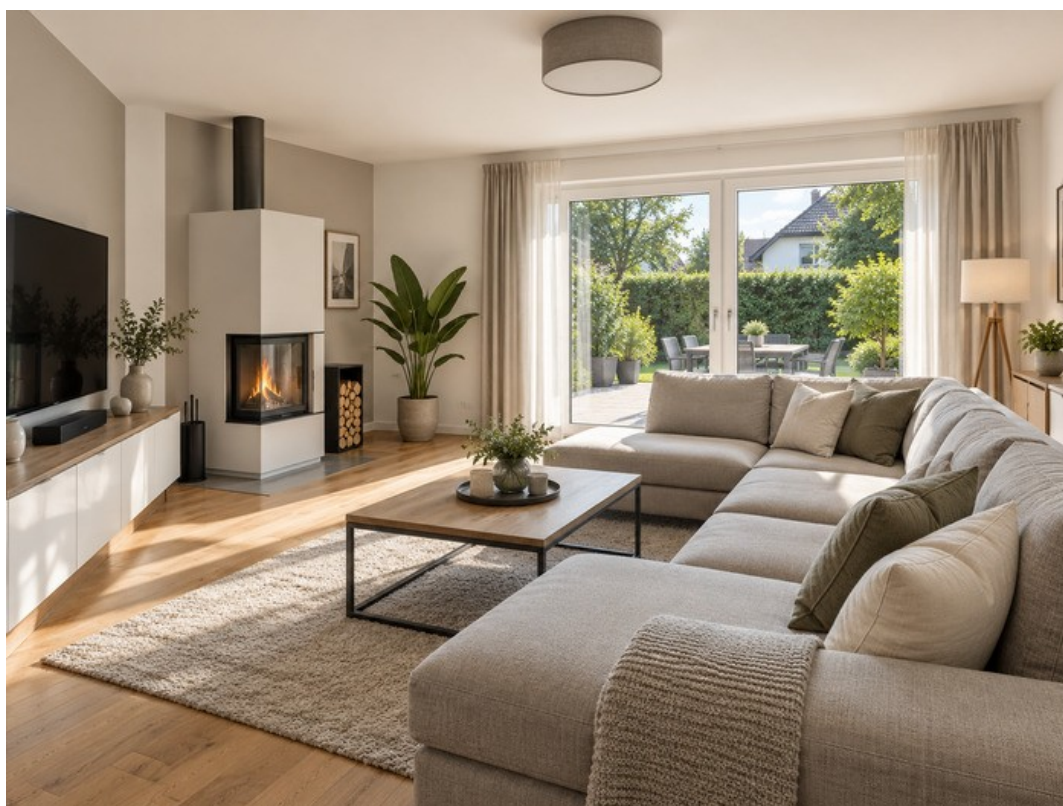
Bild 6 - Wohnraum, Kaminofen, Blick auf die Terrasse

Der Wohnbereich im Erdgeschoss verfügt über großflächige Schiebeelemente zum Garten und Parkett- bzw. Holzverbundboden mit ruhigem Fugenbild. Ein raumseitig gesetzter Kaminofen mit Sichtscheibe ist in eine winklige Kaminverkleidung integriert; ein seitliches Holzfach ist als Nische angeordnet. Ein durchgehendes, wandseitiges Lowboard bildet die medientechnische Stellzone. Deckenleuchten in flacher Bauform sorgen für Grundbeleuchtung.

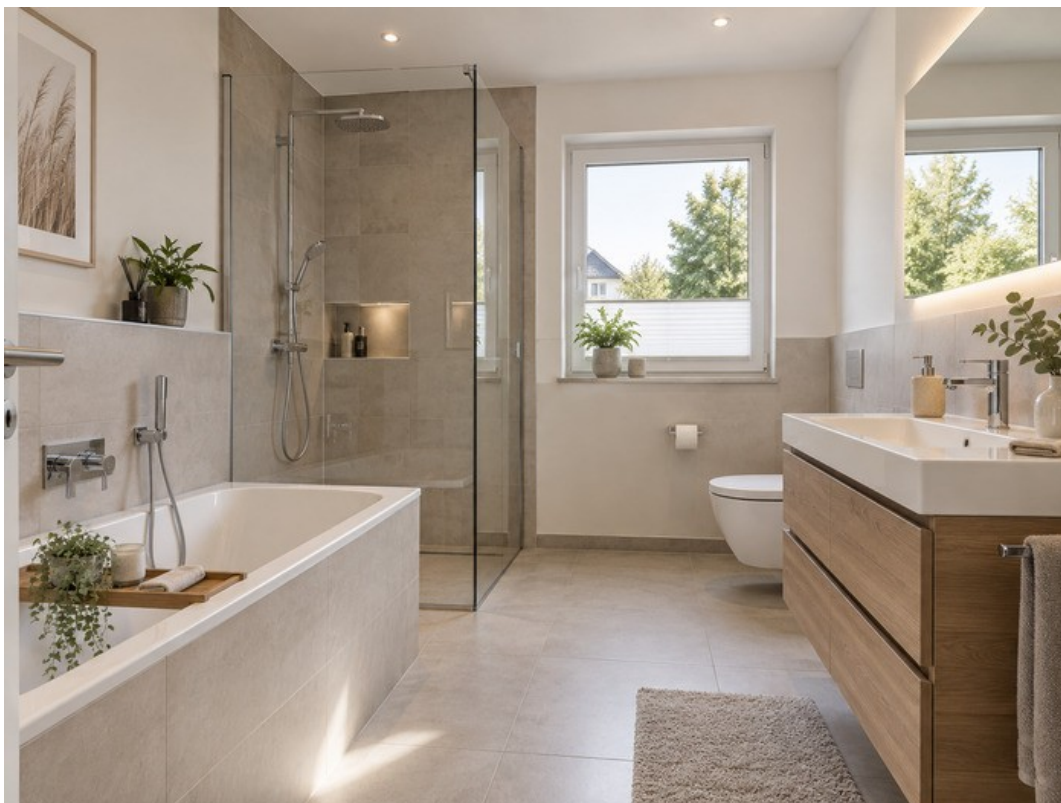
Bild 8 - Bad, Dusche, Badewanne, WC

Das Bad ist mit einer bodengleichen, verglasten Dusche, einer separaten Badewanne, wandhängendem WC und einem Waschtischmöbel mit zwei Auszügen und aufgesetztem, breit ausgeführtem Waschtisch ausgestattet. Nischenablagen in der Duschzone sowie ein breitformatiger Spiegel mit hinterlegter Beleuchtung sind vorhanden. Die Wand- und Bodenflächen sind mit großformatigen, hellen Fliesen belegt, Fugenbild gleichmäßig. Insgesamt ergibt sich ein konsistenter, modern gehaltener Ausbauzustand.

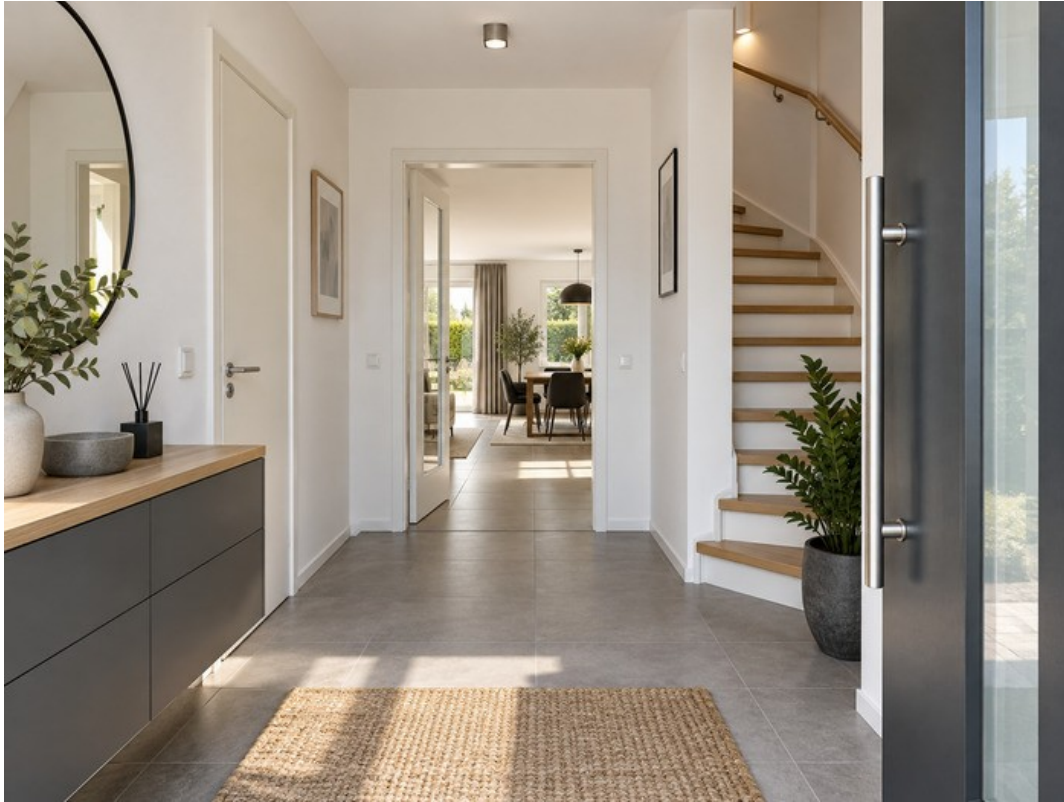
Bild 9 - Diele, Treppenhaus

Der Innenraum zeigt eine zeitgemäß modernisierte Ausstattung mit klarer Gliederung. In der Diele sind großformatige Feinsteinzeug- bzw. Keramikfliesen verlegt, schwellenarm in die angrenzenden Bereiche geführt. Die Treppenanlage ins Obergeschoss ist als gewendelte Holztreppe mit geschlossenen Setzstufen und hellen Trittstufen ausgebildet, seitlich ein schlanker Handlauf. Zimmertüren sind als glatte Innentüren mit metallischen Drückergarnituren ausgeführt.
